# **Réalimentation Aiguilles PECO Insulfrog ou Electrofrog**

Mis à jour le 30 novembre 2025 – Olivier

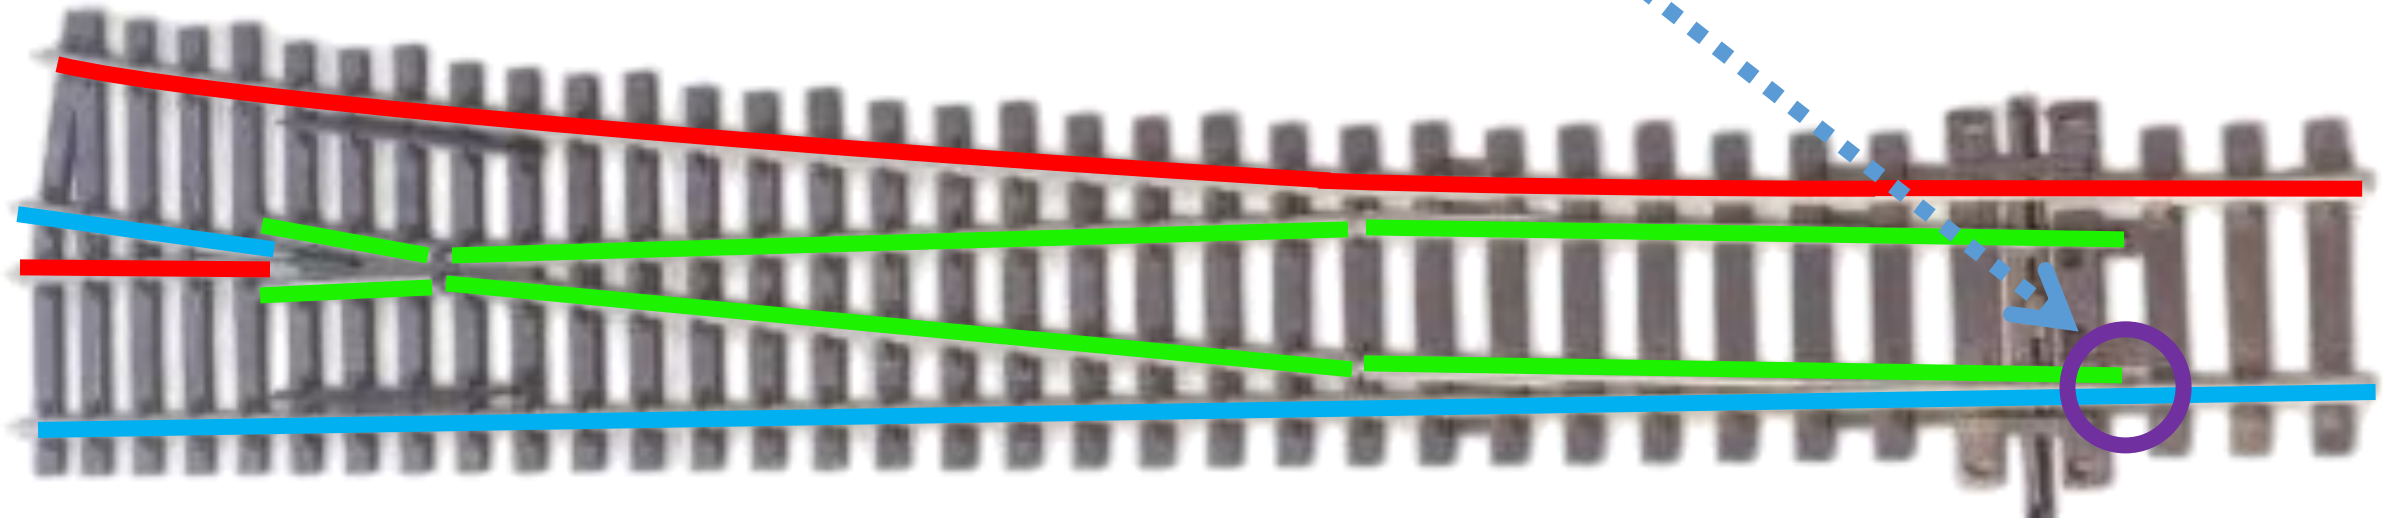
# Problématique de continuité électrique sur les parties mobiles

- La polarité des rails en vert provient du contact mécanique des parties mobiles, ici en position déviée.
- Lors de la patine, des traces de peinture existent et l'appui non franc ne suffit pas toujours à véhiculer le courant nécessaire.
