# **Réalimentation Aiguilles PECO Insulfrog et Electrofrog**

Mis à jour le 7 décembre 2025 – Olivier

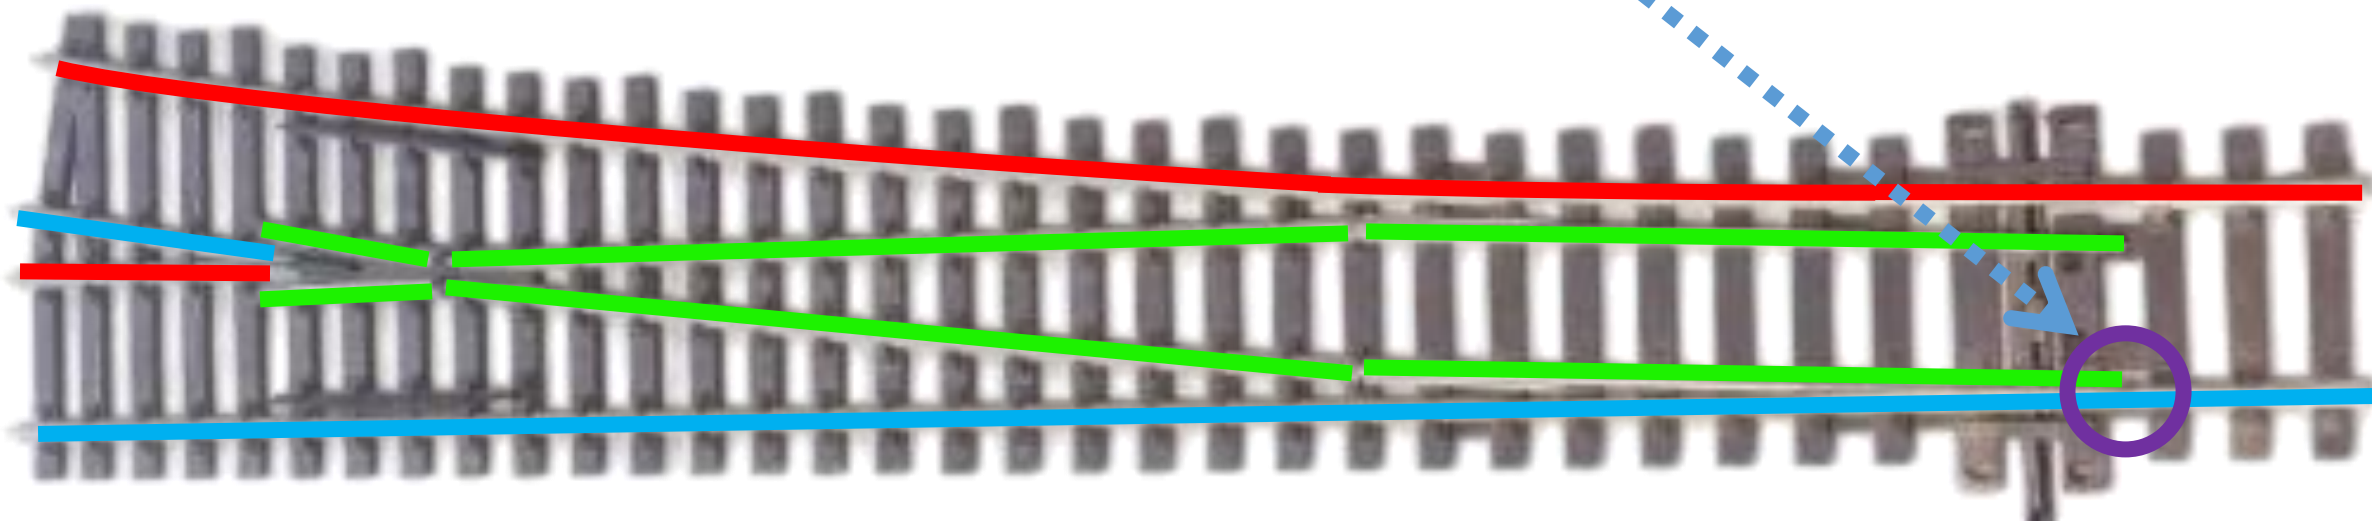
## Problématique de continuité électrique sur les parties mobiles

- La polarité des rails en vert provient du contact mécanique des parties mobiles, ici en position déviée.
- Lors de la patine, des traces de peinture existent et l'appui non franc ne suffit pas toujours à véhiculer le courant nécessaire.

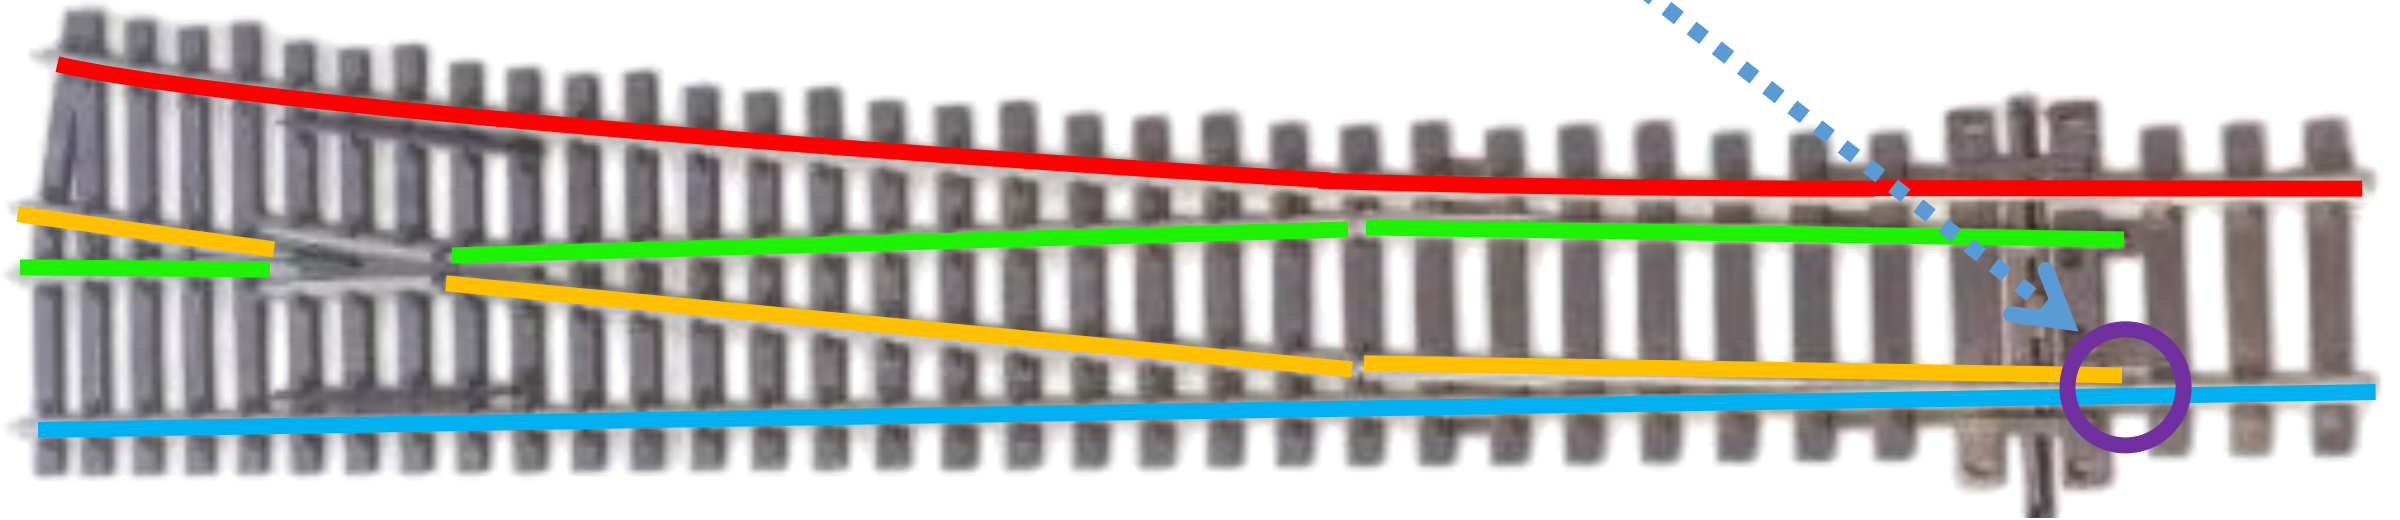
# PECO INSULFROG Problématique de continuité électrique sur les parties mobiles

- La polarité des rails en vert provient du contact mécanique des parties mobiles, ici en position déviée.
- Lors de la patine, des traces de peinture existent et l'appui non franc ne suffit pas toujours à véhiculer le courant nécessaire.
